# **Kriminalistisch-forensisches Gutachten**

Versuchten Betrug zum Nachteil einer Versicherung in Tateinheit mit  
Vortäuschen einer Straftat

## **Strafaktenforensik**

**Institut für angewandte Kriminalistik und Forensik  
der Richter Roth PartG**

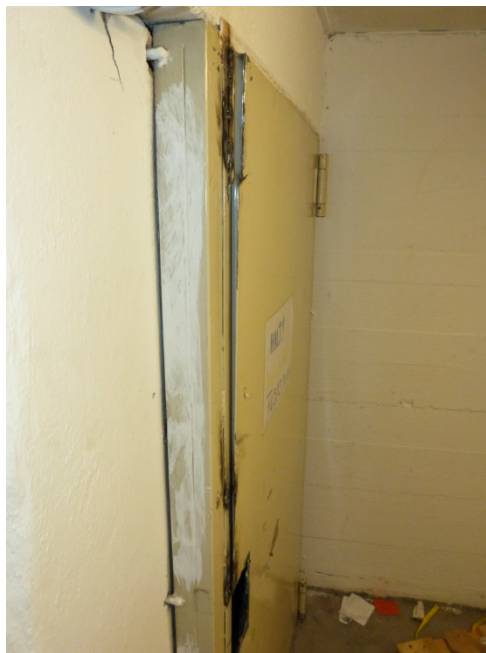
- Die Tür liegt im geschlossenen Zustand nicht vollständig plan auf dem Türrahmen; insbesondere im oberen Bereich der Tür weist diese eine deutliche Aufspaltung auf (bis ca. 2 cm im obersten Bereich). Das deutet auf eine erhebliche Bearbeitung der Tür vermutlich mittels „Hebeln“ von außen hin.

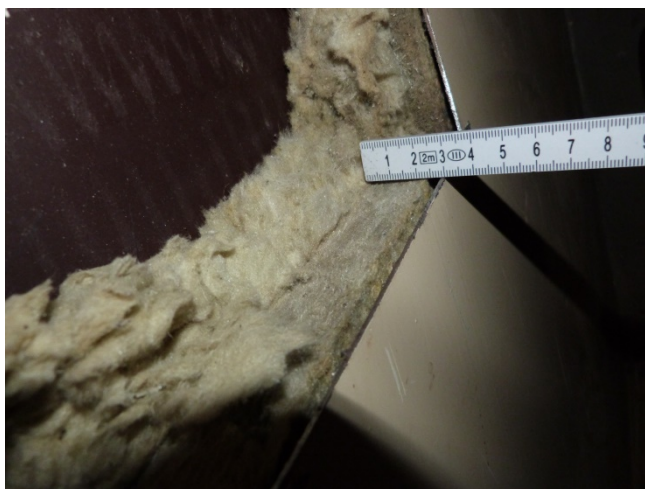
- Das Innenfutter (Klemmfilz) der Tür wurde im Zuge der Heraustrennung der Blechteile bis zu einer Tiefe von ca. 3 cm (an manchen Stellen nur 2 cm oder weniger) sauber herausgetrennt und der Rest herausgerissen. Es fällt bereits bei erster Betrachtung auf, dass das Innenfutter an der Schnittstelle keine, bzw. nur sehr geringe Verbrennungen aufweist, die jedoch bei dem Einsatz eines Winkelschleifers wesentlich stärker zu erwarten wären.

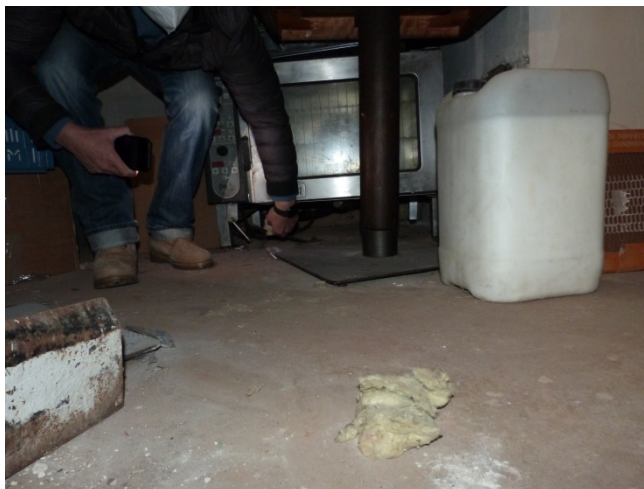
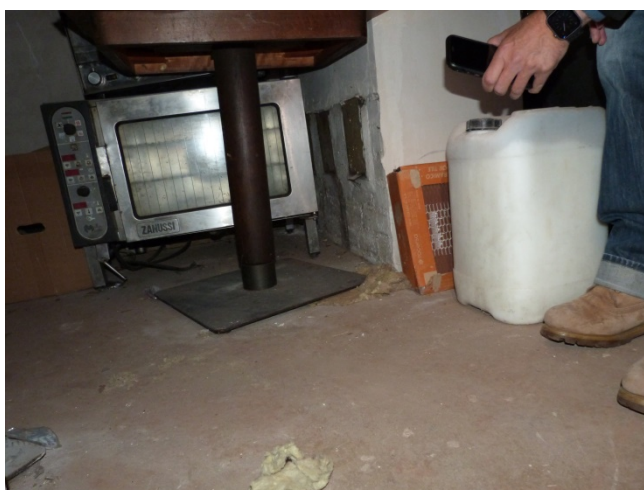
- Der aus der Tür entfernte Dämmstoff war stückweise ausschließlich im Außenbereich, also dem allgemein zugänglichen Kellerbereich des Hauses, auf dem Kellerboden verteilt.

Gleiches gilt für die herausgezogenen/herausgerissenen Stücke des Dämmstoffs aus der Tür. Denn auch diese sind sämtlich im allgemein zugänglichen Kellerbereich verteilt (im näheren Bereich des Zugangs zum Lagerkeller), was dafür spricht, dass die Kellertür noch verschlossen sein musste, als diese aus der Tür entnommen und auf den Boden geworfen worden sind.

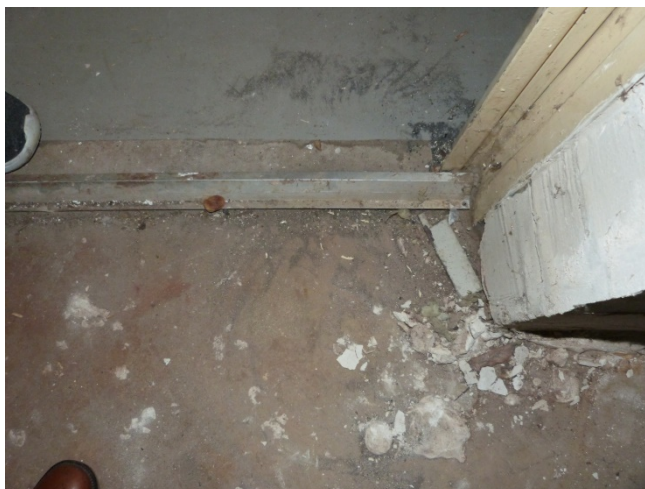
- Auf dem Kellerboden im Durchgang der beschädigten Stahltür sind von innen und von außen feine Metallspäne verteilt. Innen dürften diese deutlich vom Aufflexen der durch den Sachverständigen beschriebenen Verschweißungen stammen; diese sind infolge der enormen Hitzeentwicklung schwarz-verbrannt. Insoweit dürften sie kaum eine Relevanz hinsichtlich der Behandlung der Tür zur Tatzeit haben. Außen – vor dem Geschäftslager/Keller – sind die dort verteilten Metallspäne nicht verbrannt; sie sind vielmehr metallfarbig. Im Kontext der Türbehandlung zur Tatzeit, bilden die Lage dieser Metallspäne und ihre Beschaffenheit ein starkes Indiz dafür, dass die Tür von außen – noch im verschlossenen Zustand – bearbeitet worden sein muss. Dies allerdings nicht mit einem standardmäßig (mit einer 2 mm oder noch stärkeren Trennscheibe) bestückten Winkelschleifer! Es wurde eine Probe der Metallspäne gesichert; die

spätere Überprüfung mittels eines Magneten bestätigte die Metalleigenschaft der Späne zweifelsfrei.

Der untere Lichtbildbereich bildet der Bodenbereich von außen vor der Kellertür ab; hinter der Schwelle sind die dunkleren Metallspäne sichtbar

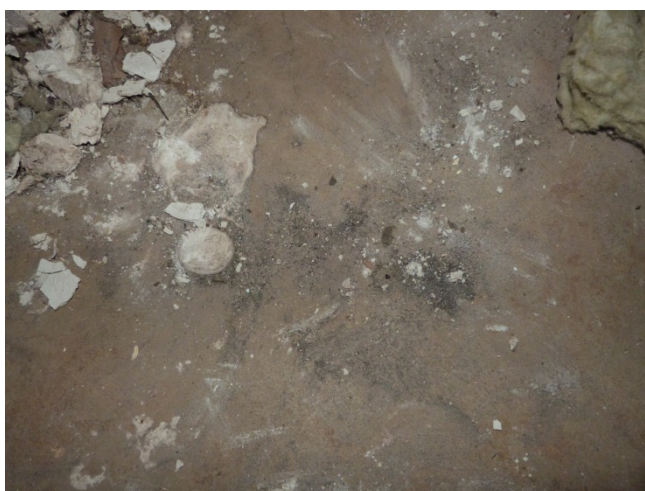
Eine weitere Aufnahme vom Kellerboden vor dem Eingang zum Lager/Kellerraum; in der oberen rechten Ecke ist noch ein Stück des Dämmstoffs sichtbar.

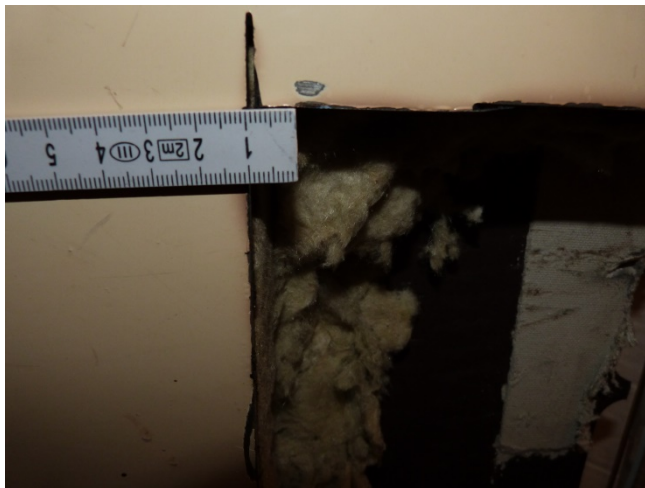
- Die Prüfung der Schnittbreite der Einschnitte im Türblatt ergab einen Wert von max. 1,5 mm, was eher auf eine Stärke des Schneidewerkzeuges von ca. 1 mm hinweist. Der ED-Mitarbeiter ging hier von 2 mm aus.

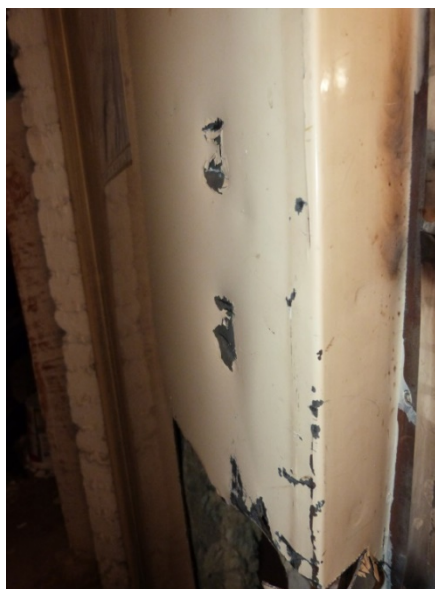
- Ferner sind die durch den Erkennungsdienst beschriebenen Deformierungen über die gesamte Länge der Tür (auf der Außenseite) verteilt, dies auf einer Linie. Bereits während der ersten Untersuchung der Tür erwuchs daher die These, dass es sich hierbei um massive Hebeldeformierungen handelt könnte, die mittels „Hebeln“ mit einer Brechstange/Kuhfuß entlang der Tür verursacht wurden (und nicht wie vom ED-Mitarbeiter angenommen durch Hammer-schläge!). Dies insbesondere auch, da die Tür insgesamt dazu die passenden Verformungen aufweist. Ob es sich hierbei um die durch den Sachverständigen erwähnten „Hebelmarkierungen von einem Vorschaden“ handelt, ist fraglich.

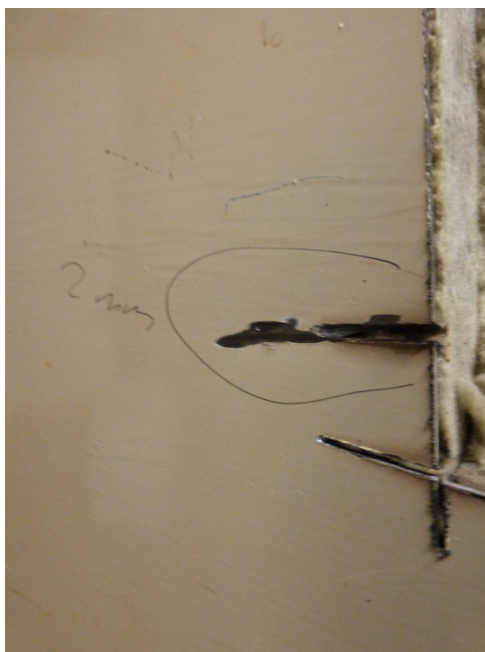
Da aus der Akte als mögliches Tatwerkzeug von Seiten der Polizei ein Winkelschleifer angenommen wurde, wurde ein solcher durch die Unterzeichner zum Termin mitgebracht. Hiermit wurde zum Ende der Untersuchung ein kleiner Probeschnitt durchgeführt. Die dabei verwendete Trennscheibe hat eine Standard-Stärke von 2 mm und wird üblicherweise im Do-it-yourself-Bereich eingesetzt. Das Ergebnis war ein breiterer

Schnitt (im Verhältnis zu den täterverursachten Einschnitten) mit den zu erwartenden leichten Verbrennungen im Material – sowohl im Türblatt als auch im Innenfutter.

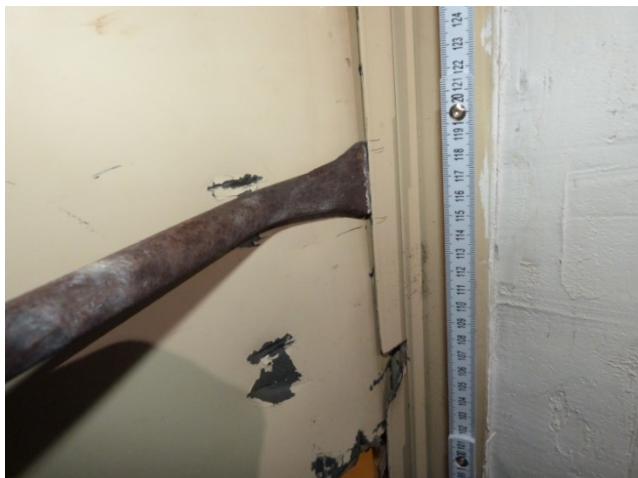
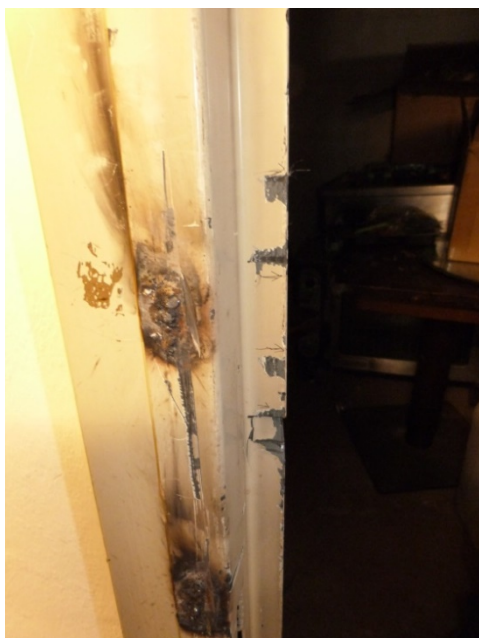
Zunächst wurde der Kuhfuß auf die Deformationen im Türblatt von außen angelegt. Dabei ergaben sich sehr deutliche Übereinstimmungen mit den jeweils

korrespondierenden Gegenspuren im Türrahmen. Die Entfernung der Deformierung vom Türrahmen passte ebenfalls sehr genau.

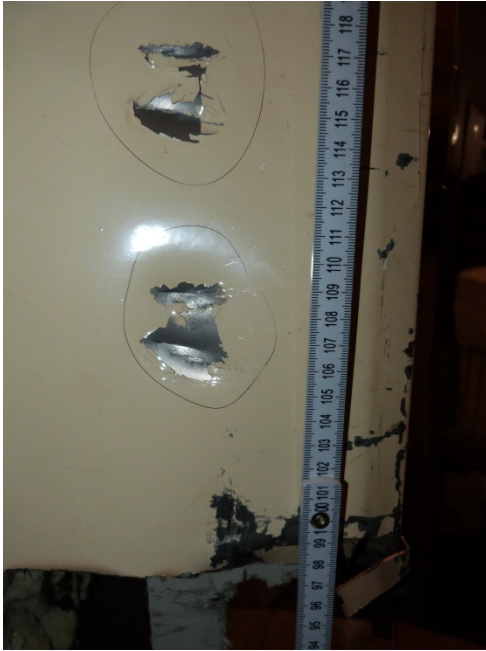
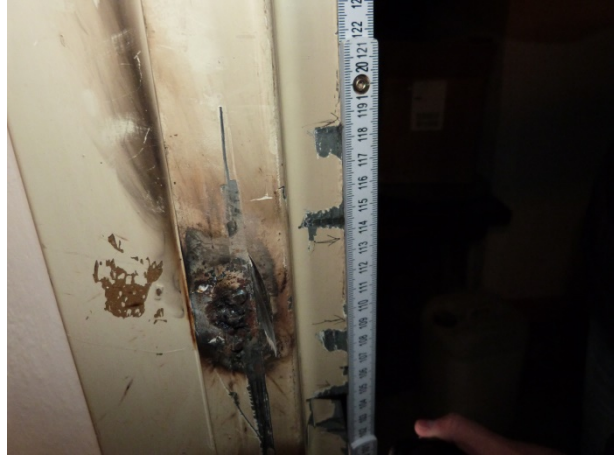
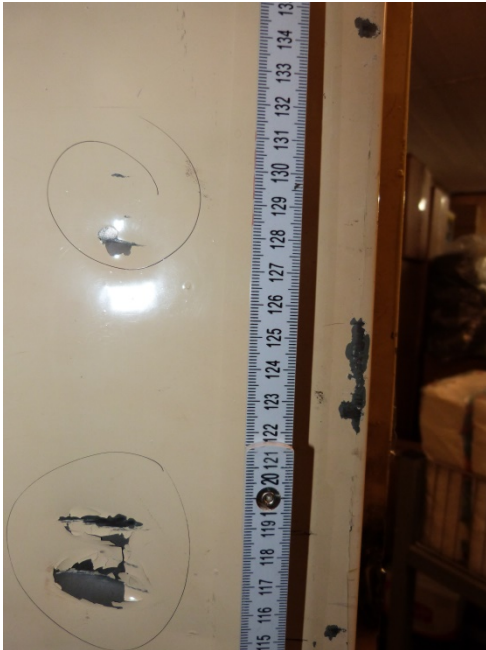
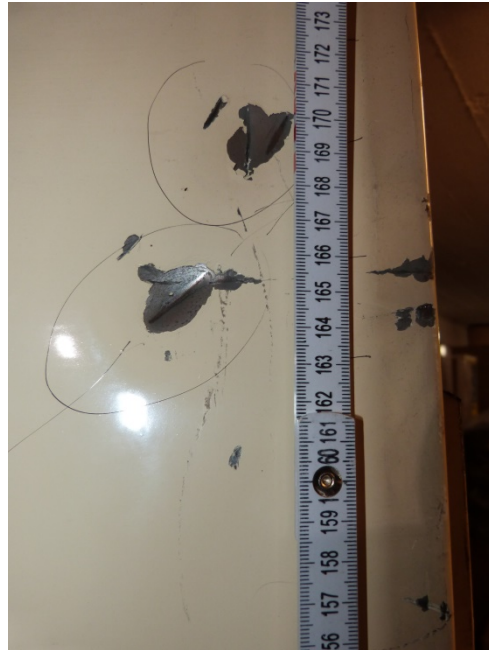
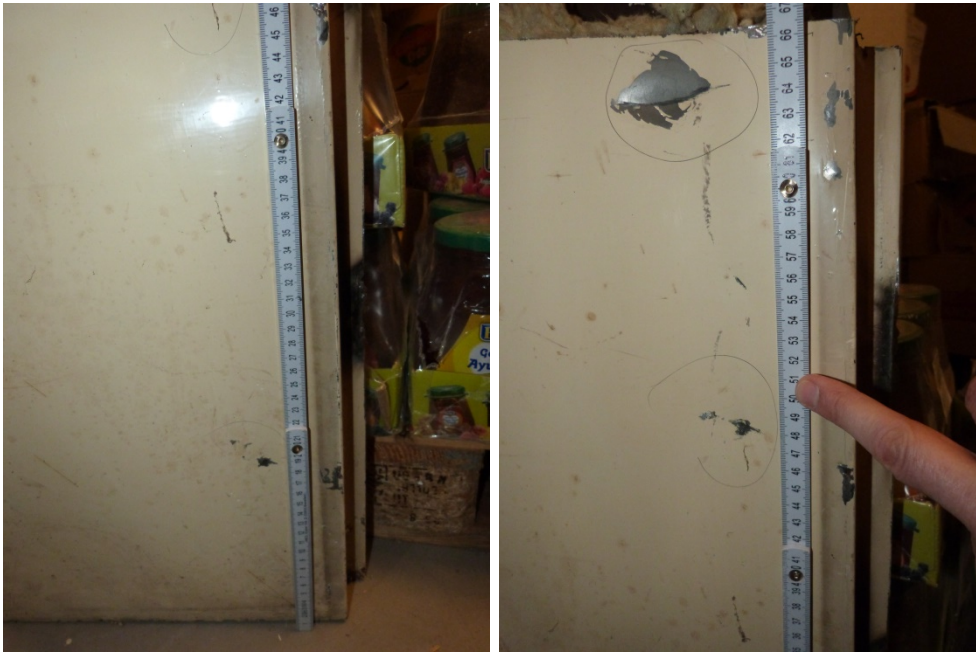
Insgesamt sind sechs starke Hebeldeformierungen oberhalb des ausgeschnittenen Schlossbereichs feststellbar (auf einer Höhe von etwa 108 cm, 116 cm, 128 cm, 149 cm, 165 cm und 170 cm) und drei, zum Teil etwas schwächer ausgeprägte, unterhalb des ausgeschnittenen Schlossbereichs (auf einer Höhe von 19 cm, 48 cm und 64 cm).

Dieses massive Angehen der Tür mittels eines Kuhfußes/Brechstange führte zu den starken Verformungen der Stahltür, hier vor allem oberhalb des Schlossbereichs.

Es muss folgerichtig angenommen werden, dass durch die Gewaltanwendung gegen die Tür auch das Schloss, hier die Schlossfalle und der Riegel, zumindest erheblich verbogen wurden, was zu einer Spaltbildung zwischen Türblatt und Türrahmen führte. Dieser Spalt könnte bereits ursächlich dafür sein, dass keine korrespondierenden Gegen Spuren im Türrahmen erzeugt wurden.

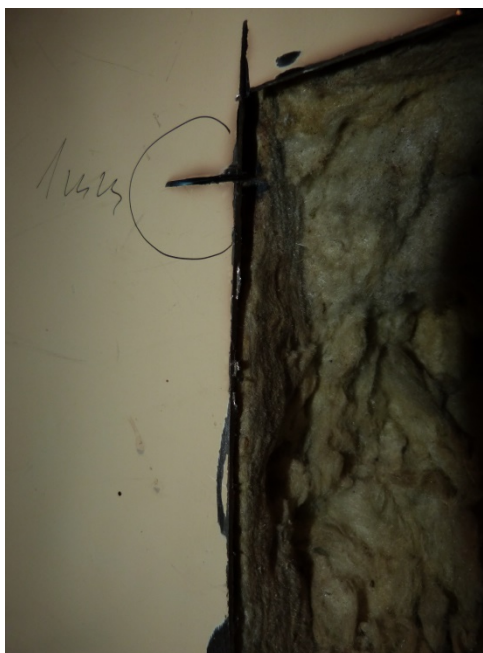
Der Probeschnitt entspricht von seiner Breite her, den durch die Täter gesetzten Schnitten. Die typischen Verbrennungen am Metall und dem dahinterliegenden Dämmstoff sind geringer ausgefallen als die im ersten Versuch mit der 2 mm starken Trennscheibe.

Dennoch sind solche Verbrennungen vorhanden, insbesondere auch im Dämmstoff. Diese Verbrennungen (am Probeschnitt) ähneln zumindest partiell den Oberflächenverbrennungen (am Metall unmittelbar am Schnittbereich), die an der oberen Schnittkante des ausgetrennten Schlossbereichs sichtbar sind. Dort fehlen allerdings die Verbrennungen im Dämmstoff.

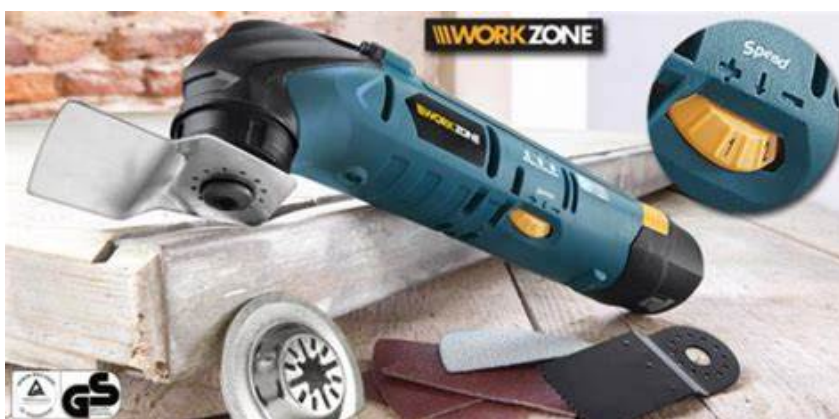
Zuletzt kam das akkubetriebene Multifunktionswerkzeug zum Einsatz. Hier wurden drei unterschiedliche Einsätze für den Metallschnitt ausprobiert.

Im Ergebnis kommt der Schnitt (Sägevorgang) mit einem wie oben abgebildeten Einsatz (oder etwas schmaler) dem durch die Täter verursachten Schnittbild sehr nahe.

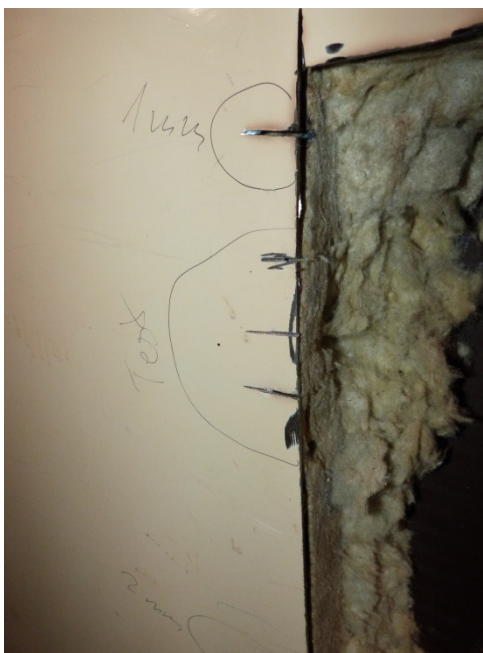
Der Probeschnitt, der den durch die Täter praktizierten Schnitte am nächsten kommen könnte, ist auf dem Lichtbild in der Reihe der Querschnitte der erste von unten.

Insgesamt haben die Täter eine präzise Werkzeugführung praktiziert, was an dem geraden Verlauf der Schnittlinien gut zu erkennen ist.

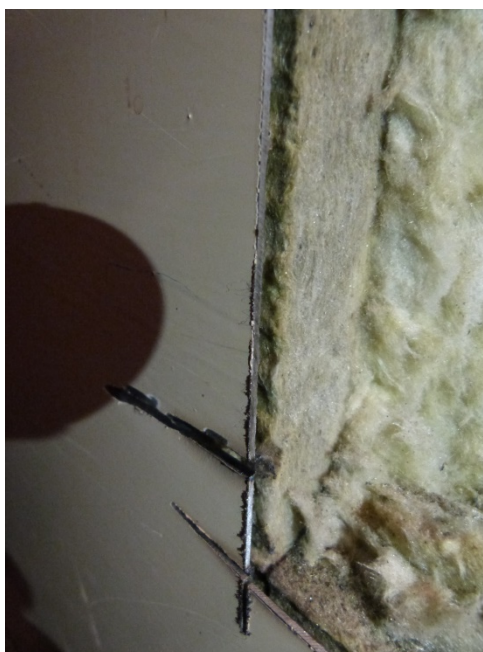
Bezüglich der von dem Sachverständigen erwarteten Gegenspuren im Türrahmen und gar in der Wand ist ferner das nachfolgende Lichtbild von Bedeutung. Die hier zu berücksichtigende Stelle ist schwarz umkreist. Darauf ist zu erkennen, dass der horizontale Schnitt zum vertikalen Schnitt beinahe bündig mit dem vertikalen Schnitt endet,

was ebenfalls eine Aussage hinsichtlich der geübten Handhabung durch die Täter zulässt.

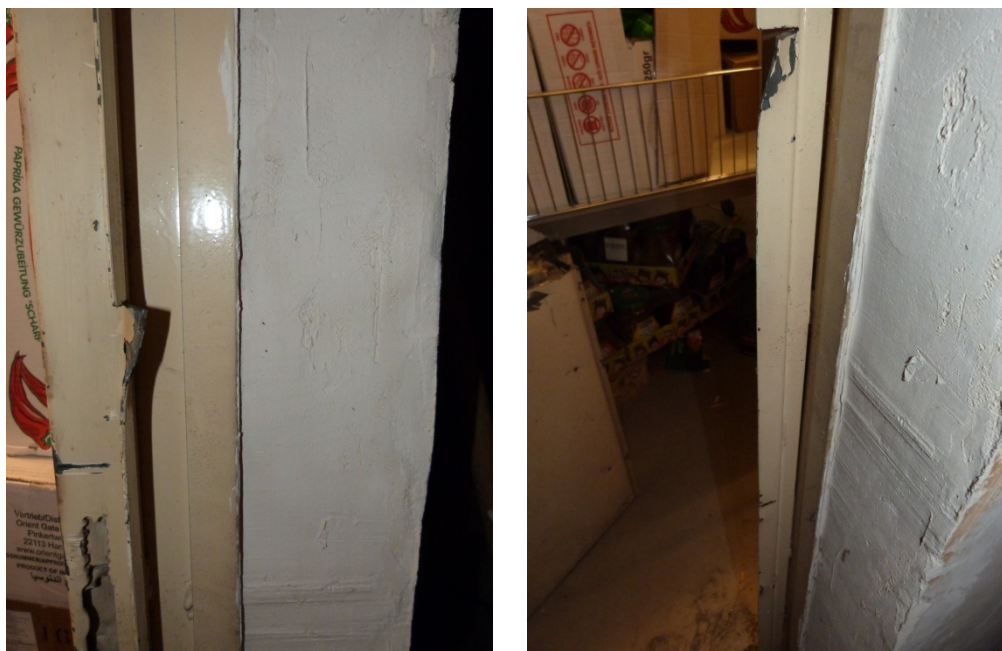
Wobei insbesondere der obere Einschnitt eher auf eine andere Zielsetzung/Vorgehensweise des/der Täter hindeutet. Denn hier ist das Blech des Türrahmes partiell nach außen gebogen; möglicherweise versuchten die Täter zunächst das Türrahmenblech aufzubiegen, um besser an die Schlossvorrichtung zu gelangen. Da das Blech jedoch offenkundig wesentlich stabiler war, wurde das Vorhaben offensichtlich wieder aufgegeben.

Auf dem linken Lichtbild ist der obere Einschnitt mit der Hebelverformung des Rahmenblechs gut sichtbar; das rechte Lichtbild zeigt auch den unteren Einschnitt in das Rahmenblech.
