# **Kriminalistisch-forensisches Gutachten**

Versuchten Betrug zum Nachteil einer Versicherung in Tateinheit mit  
Vortäuschen einer Straftat

## **Strafaktenforensik**

**Institut für angewandte Kriminalistik und Forensik  
der Richter Roth PartG**

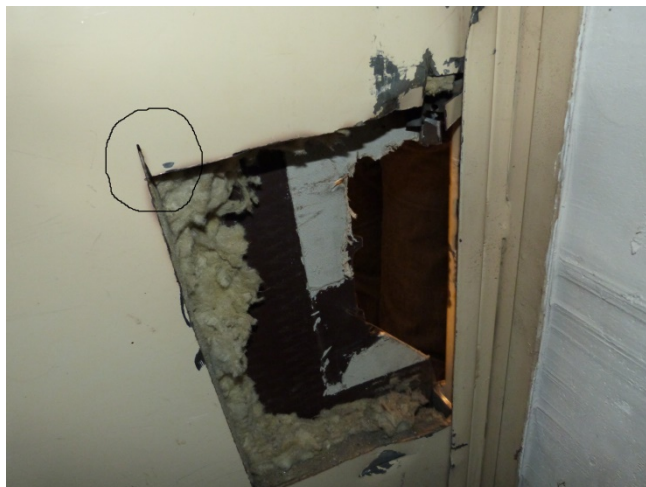
Bezüglich der von dem Sachverständigen erwarteten Gegenspuren im Türrahmen und gar in der Wand ist ferner das nachfolgende Lichtbild von Bedeutung. Die hier zu berücksichtigende Stelle ist schwarz umkreist. Darauf ist zu erkennen, dass der horizontale Schnitt zum vertikalen Schnitt beinahe bündig mit dem vertikalen Schnitt endet,

was ebenfalls eine Aussage hinsichtlich der geübten Handhabung durch die Täter zulässt.

Insoweit dürfte die Festlegung auf handwerklich geübte Täter, die mit der Handhabung solcher Geräte gut vertraut sind, zutreffen.

Unter Berücksichtigung des zuvor erzeugten oder bereits in der Tür vorhandenen Spaltes wäre durch derart geübte Täter ein Schnitt ohne Gegenspuren im Türrahmen durchaus möglich.
